Elektrisches AGR-Ventil (Opel/Vauxhall)

Verklebungen/Verkokungen an den Ventilen

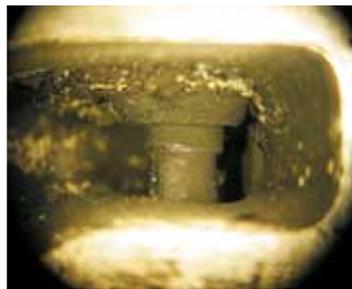
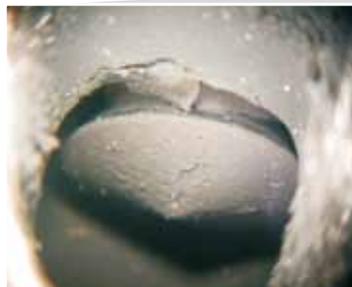
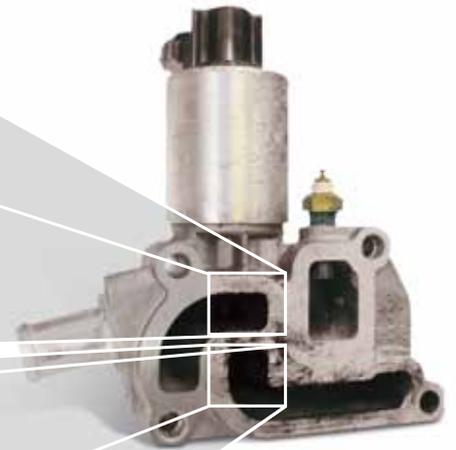
Die eingebauten elektrischen AGR-Ventile sind an Ventilteller oder -sitz durch ölhaltige Ablagerungen verklebt/verkokt.

- Der Öffnungsquerschnitt des AGR-Ventils ist verringert.
- Das Ventil öffnet oder schließt nicht vollständig.

Die Ursachen für diese Verkokungen liegen nicht im AGR-Ventil begründet.

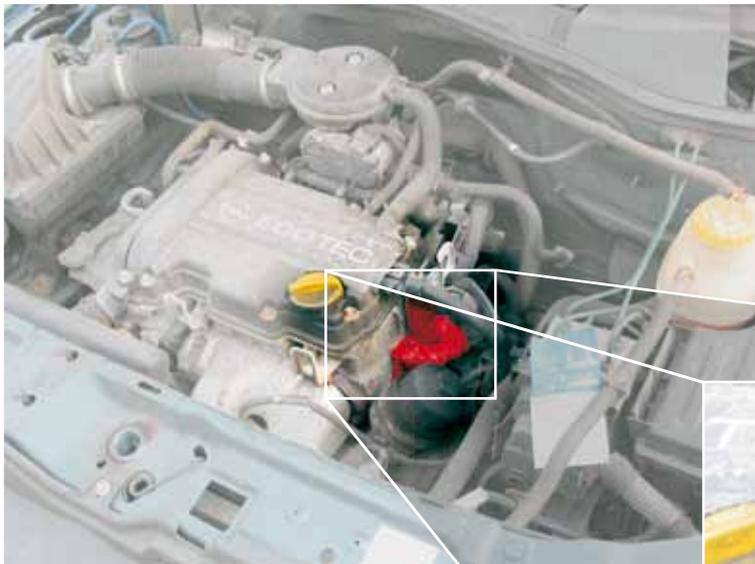
Bei den hier genannten AGR-Ventilen sind die häufigsten Störungsursachen Ablagerungen am Ventilteller oder Ventilsitz. Das AGR-Ventil muss überprüft und ggf. ersetzt werden.

Elektrisches AGR-Ventil im Opel Corsa (hervorgehoben)

In vielen Fällen kann ein Update der Steuergerätesoftware die Probleme der übermäßigen Verkokungen beheben.
