Elektrisches AGR-Ventil (Opel/Vauxhall)

Verklebungen/Verkokungen an den Ventilen

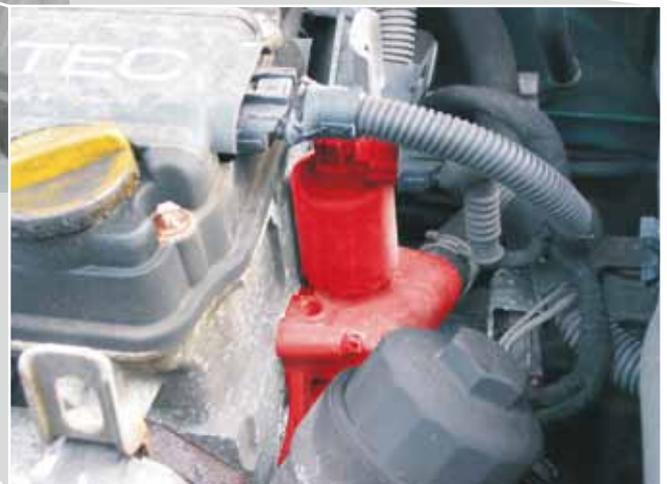
Die eingebauten elektrischen AGR-Ventile sind an Ventilteller oder -sitz durch ölhaltige Ablagerungen verklebt/verkokt.

- Der Öffnungsquerschnitt des AGR-Ventils ist verringert.
- Das Ventil öffnet oder schließt nicht vollständig.

Die Ursachen für diese Verkokungen liegen nicht im AGR-Ventil begründet.
